MrsOrangina wird zum Leben erweckt!

CLASSIC | Audi 100 Coupé S

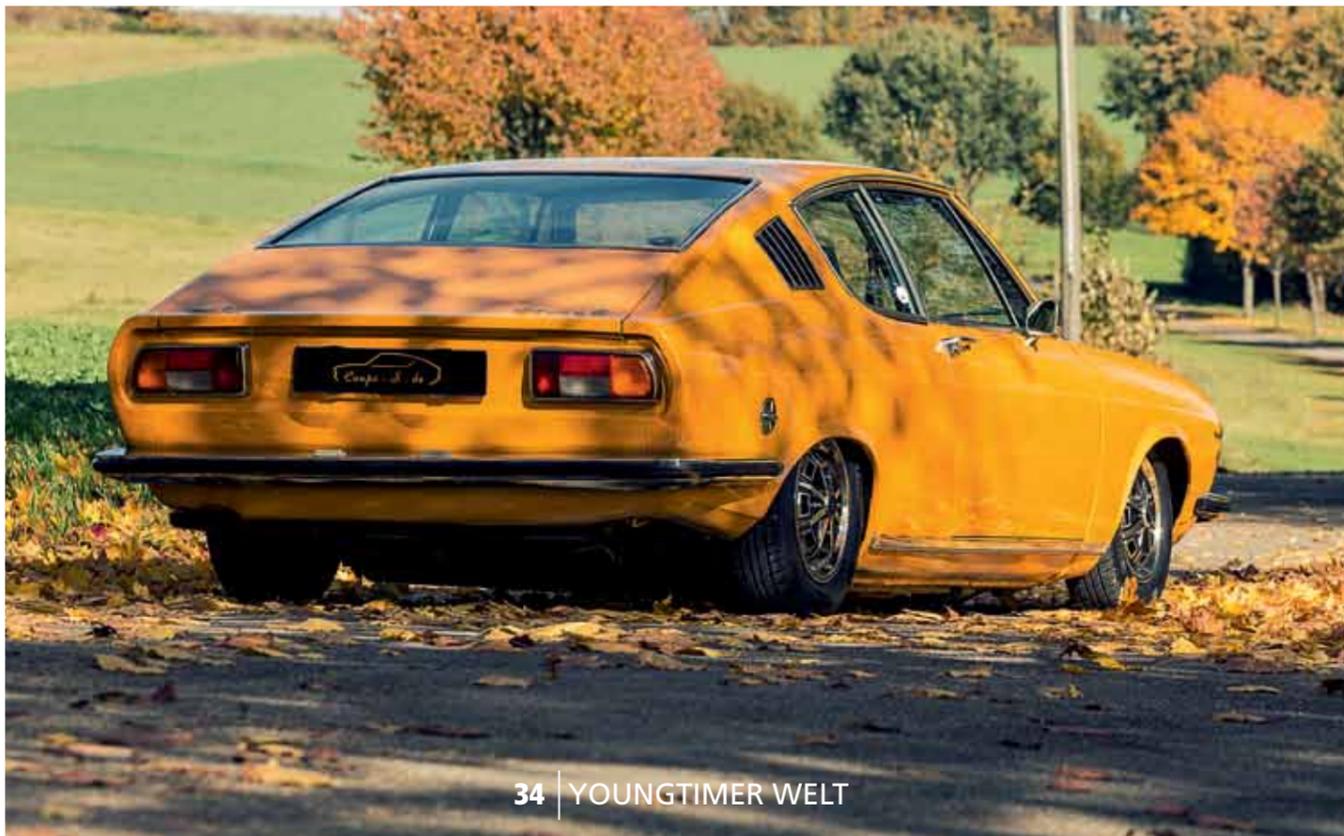
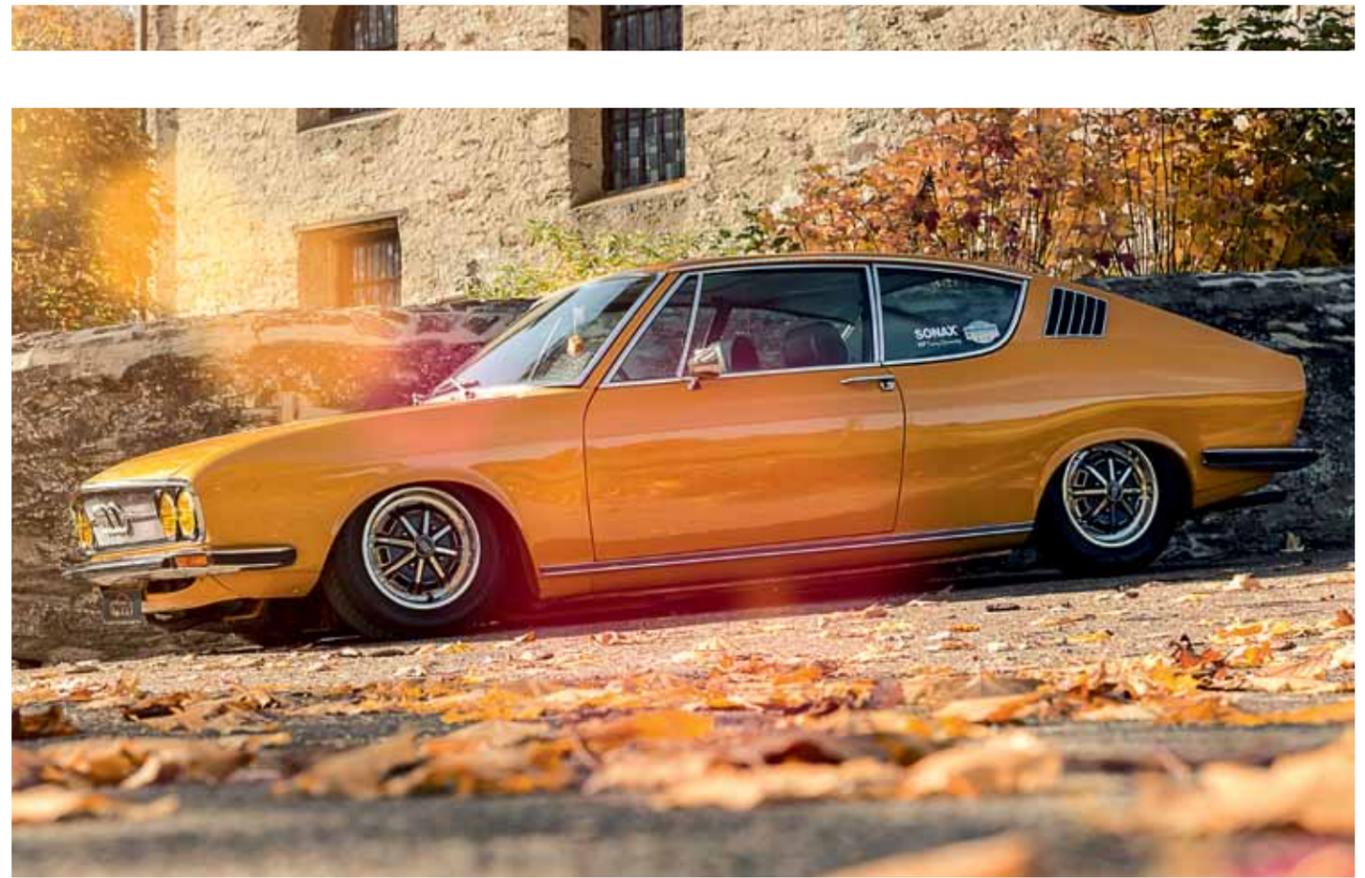
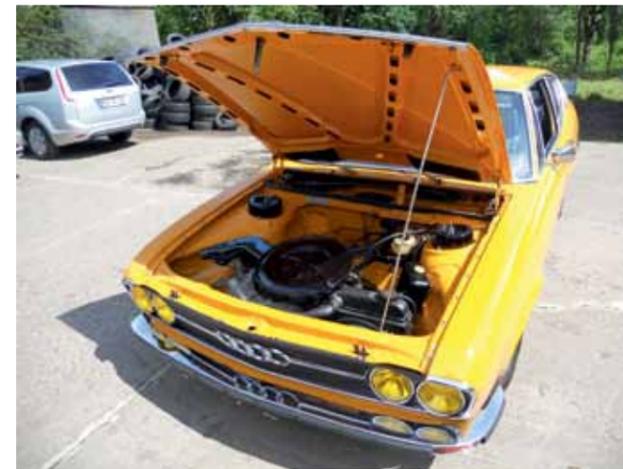
Airride Systeme aus Österreich mit dem Bau des ersten Airride Audi 100 Coupé S. Der Spezialist für Luftfahrwerke aus Klagenfurt erstellte so für den Audi C1 in Handarbeit ein Airride mit Bilstein-Dämpfern und Contitech-Bälgen. Als Abbild für die Herstellung dieses Fahrwerks wurde besagte Audi Limousine genommen. Nach ein paar Monaten war das Fahrwerk fertig. Große Freude. Da Limousine und Coupé S sich

etwas unterscheiden musste allerdings das Luftfahrwerk in Koblenz für das Audi 100 Coupé S noch final angepasst werden. Für die Luftbeschaffung wurde zudem kein europäischer Standard-Lufttank, sondern ein spezieller 3-Gallonen-air ride tank aus den Staaten geordert. Der Tank war rund und sollte nach ersten Plänen als Reserverad getarnt eingebaut werden. Dass der Tank

etwa acht Wochen beim Zoll auf Freigabe wartete, erwähne ich nur am Rand. Wahrscheinlich dachte man bei dem Tellerminen-artigen Teil an eine solche. Wir mutmaßen natürlich nur. Bei dem darauf folgenden Einbau war es uns extrem wichtig, dass keine neuen, zusätzlichen Löcher in den historischen Wagen gebohrt werden müssen. Alle Luftleitungen und Verschraubungen sollten in die bereits vorhandenen Öffnungen und Schraubenlöcher passen. Bereits nach wenigen Tagen senkte sich der Audi auf

Knopfdruck in Richtung Boden. So tief, dass der Klassiker mit der Abgasanlage auf dem Boden auflag. Auftrag erfüllt. Das erste Airride Audi 100 Coupé S war geboren! Für eine showmäßige Steuerung wurde eine Funk-Fernsteuerung in das Airride Modul integriert. An historischen Updates durfte es natürlich nicht mangeln: Aus England kam ein „used, but good“ Satz Grünglas-Colorscheiben und aus Frankreich ein noch originalverpackter Satz der begehrten gelben Bi-Fokus-Frontscheinwerfer. Ein

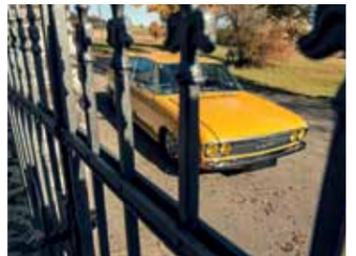
Als es im Sommer 2011 mit der frisch restaurierten Basis auf die ersten Treffen ging, war aber noch lange nicht Schluss. Der Wunsch, mein Audi 100 Coupé S „MrsOrangina“ weiter zu perfektionieren, trieb mich voran. In nahezu monatlich wiederkehrenden Abständen wurde geschraubt und immer wieder Feinheiten verbessert. Im Winter 2011/2012 folgte dann ein weiterer größerer Schritt. Die komplette Elektrik und die Heizung wurden überprüft und in Teilen erneuert. Nach unzähligen Stunden Schaltplan lesen, löten und Kabel erneuern war nun die technische Anlage perfekt. Zeitgleich gab es eine große Revision rund um die Spritversorgung, da diese mir im Vorjahr einige Probleme und gar Ausfälle bereitet hatte. Von einer Spezialfirma für Tankreinigungen ließ ich den 40 Jahre alten Tank innen entrostern, außen pulverbeschichten und anschließend in-

nen frisch versiegeln. Der Vergaser wiederum wurde ins Ultraschallbad geworfen, umfangreich erneuert und richtig eingestellt. Ein Petrol King Benzindruckregler reguliert nun den Benzinzufluss der am Tank verbauten elektrischen Facet-Benzinpumpe.
